ИССЛЕДОВАНИЕ ПРИЧИН НЕУСТОЙЧИВОГО ДВИЖЕНИЯ КОЛЕС КОЗЛОВОГО КРАНА Г/П 2Х180 Т

Настоящая работа проведена на основании договора между руководством Днестровской ГАЭС и ООО «Исследовательско-внедренческий центр «Мостокран»» в феврале 2012 г.

Исследование имело целью определить причины возникновения неустойчивого движения ходовых колес крана и периодического трения реборд колес о рельсы.

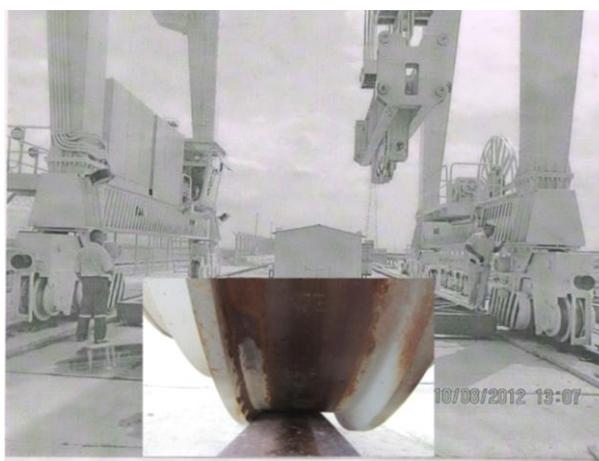
В кранах мостового типа с отдельным приводом передвижения, к которым относится и эксплуатируемый на верхнем бьефе Днестровской ГАЭС козловой кран г/ п (180+180)т, пролетом 8,5м (рис. 1), наблюдается повышенный износ реборд ходовых колес и боковых поверхностей головки рельса. Известно, что на износ колес и рельсов наибольшее влияние оказывают следующие факторы (по мере снижения влияния) [1–3]:

Рис. 1 – Козловой кран грузоподъемностью 2х180 т

2. Основными дефектами являются отступления в выставке колес в результате несоответствующего качества изготовления крана или проведения монтажных работ. Документов, подтверждающих качество изготовления или монтажа (в частности протоколов, подтверждающих отсутствия перекосов или их смещения) дирекция ГАЭС не получала. В итоге имеем перекос семи из двенадцати колес (рис. 2 и 3) и смещение приводных колес относительно холостых на 30 мм., а также несоосность приводных колес вдоль рельс, равную 25 мм. Таким образом, имеется разность диагоналей по точкам пересечения осей балансиров и продольной оси ходовой балки, превышающая значения, заложенные в проекте (результат замеров – 12960 и 12975 мм, допуск ± 5 мм). В связи с тем, что, как показывает практика эксплуатации кранов, интенсивное трение реборд колес наступает при перекосах значительных, то фактические значения перекосов колес козлового крана, в 1,5-4,3 раза превышающие норму и при малой интенсивности работы механизма таковы, что возможно допустить эксплуатацию крана без их (перекосов) устранения. В подтверждение этого вывода – наши замеры величины износа реборд, в результате которых установлено, что только три колеса из 12 имеют износ, равный 0,5 мм, что сопоставимо с отклонением при изготовлении колеса. На рис. 1 хорошо видны и дорожка катания колеса, и отсутствие контакта его реборд с рельсами

Поэтому эксплуатацию крана с положением цилиндрических колес, существующим на данный момент, необходимо продолжить. Но при этом вести наблюдения за изменением толщин реборд и в случае начала процесса интенсивного трения (износ 2–3 мм) устранить перекос. К сожалению, в конструкции механизма передвижения (ввиду ограниченной интенсивности

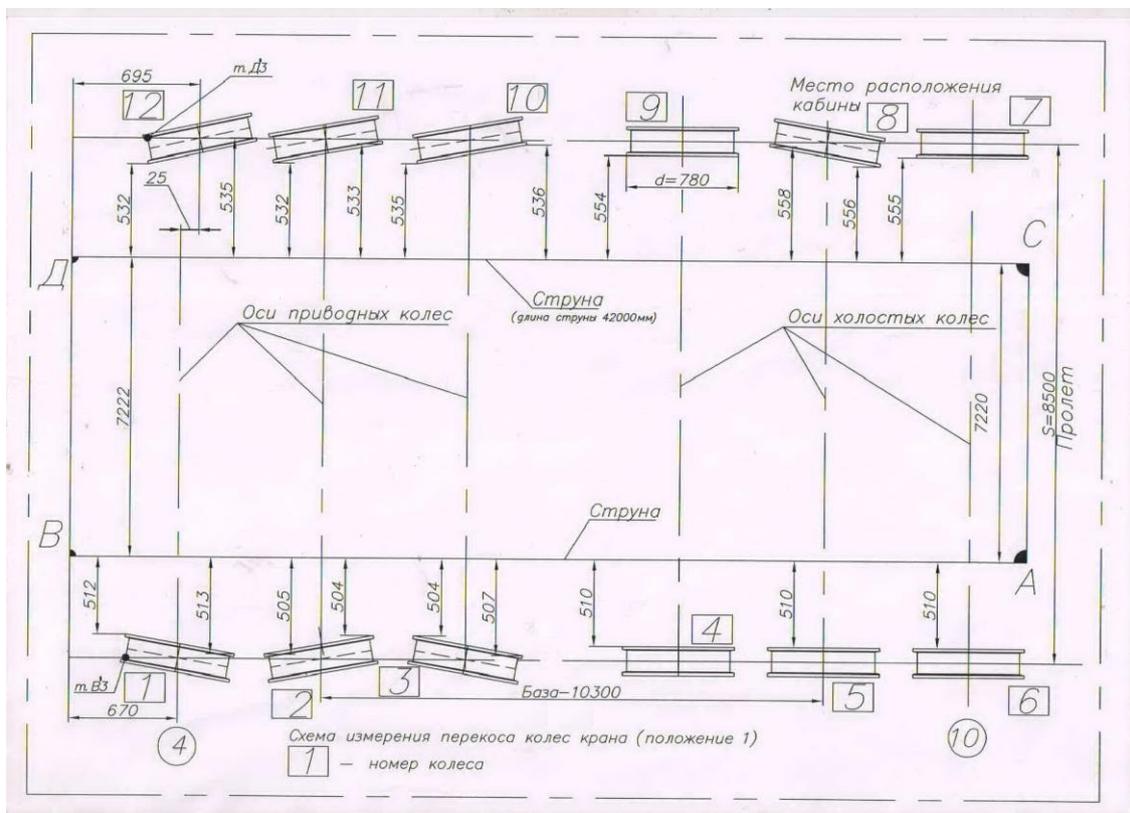
Рис. 2 – Результаты замеров перекося колес

Аналогичным образом устанавливалась вторая струна СД – она выставлялась параллельно первой струне АВ, при этом ее положение сверялось по параллельности с рельсом «В». Погрешность в параллельности струн составляла 2 мм на 42 м (рис. 2).

В исходном положении приводные колеса 1 и 12 касались внешней реборды (рис.2), (т.т. В₃ и D₃ соответственно). Через 14 м передвижения крана точками касания рельса реборд указанных колес стали точки В₃¹ и D₃¹(рис 3). Эти точки принадлежат внутренним ребордам колес №1 и №12 соответственно. Другими словами произошло смещение колес в плане расширения (увеличения) пролета крана. Первоначальный пролет крана со стороны приводных колес составил 8468 мм, а в конце передвижения – 8528 мм, т.е. имеем разницу в 60 мм, что соответствует свободному смещению колес при а) расстоянии между рельсами, равном 8500 мм, б) ширине рельса 120 мм, в) ширине дорожки катания колеса 150мм. Вышеотмеченное относится и к остальным приводным колесам -№№ 2, 3, 10, 11. Отклонения 32 мм и 28 мм превышают допустимое значение несоосности, составляющее: а) ±5 мм в соответствии с проектом; б) 10 мм при эксплуатации и в) 12 мм (2 0,6А) – в соответствии с европейскими нормами .

3. В дальнейшем замеры показали, что в приводных колесах имеется и смещение вдоль путей. Величина смещения определялась следующим образом. Замерялись расстояния от точек контактов колес № 1 и № 12 (рис. 2) с рельсами до линии ДВ. Полученные значения показывают, что колесо 12 расположено на 25мм далее колеса 1.

отклонения суммируются с отклонениями в выставке колес, величины которых приведены на рис. 2 (начало движения).

Отклонения, которые имеют колеса № 1, 2, 3, 8, 10, 11, 12) превышают допустимые значения (1 мм на 1000 мм) [1] и (0,6 мм на 1000 мм). Однако, максимальные значения отклонений (в 4,3 раза – колеса № 3, 12) сами по себе не являются основными причинами дефекта движения колес. Практика эксплуатации показывает, что интенсивные износы реборд характерны при перекосах в 10 – 20 и более разы отличающихся от нормативных значений. Но при суммировании перекосов и отклонений в соосности приводных и холостых колес закладываются причины, по которым и происходит смещение колеса по отношению к рельсу. Анализ полученной картины изменений дает основание предполагать существование дополнительных усилий, приводящих в движение балансирную приводную тележку т. к. контакта реборд и рельс не происходит, а значит горизонтальные реакции отсутствуют. При рассмотрении материалов, отражающих процесс проведения монтажных работ, можно отметить, что устранение имеющегося несоответствия в расположении отверстий в соединительных деталях, очень вероятно, могло повлечь появление дополнительных напряжений в металлоконструкции, которые, в свою очередь, и приводят к появлению усилий, смещающих колеса.

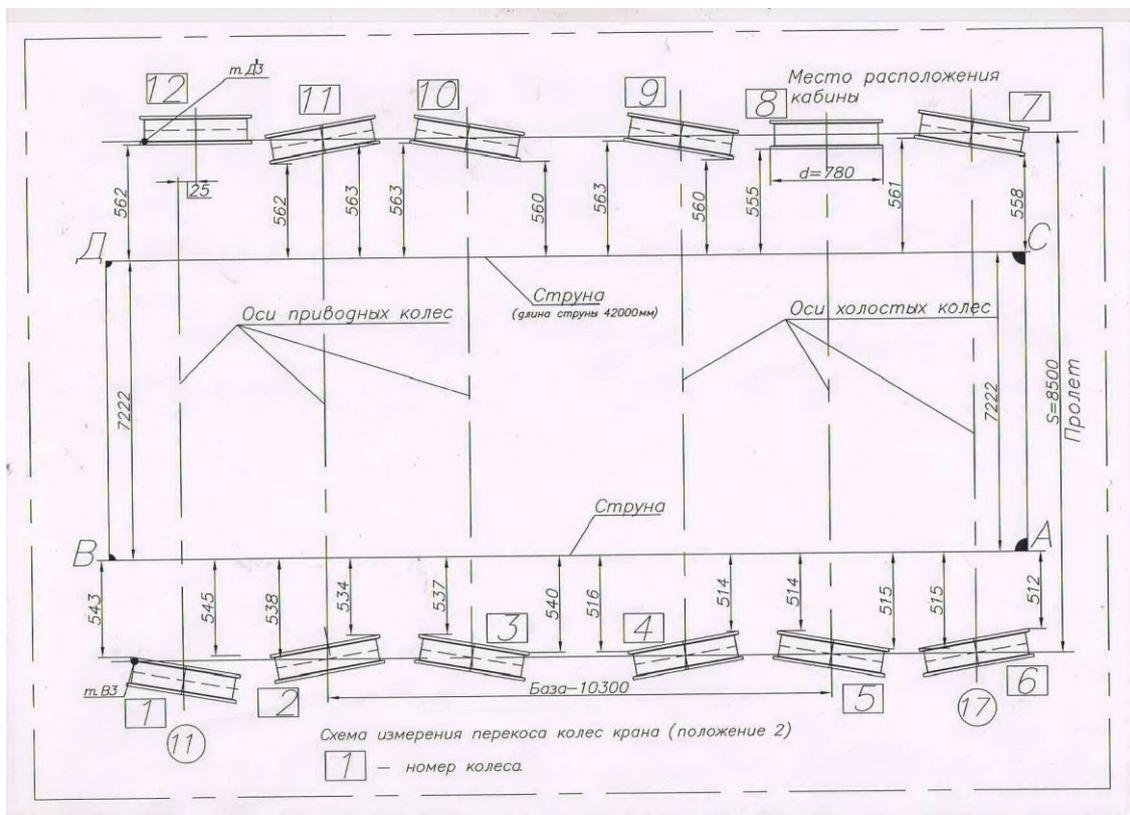
Рис. 3 – Результаты замеров перекоса колес
